# ІНЖЕНЕРНИЙ ДОСВІД ІНСТРУМЕНТАЛЬНОГО ОБСТЕЖЕННЯ АВАРІЙНИХ ЗАЛІЗОБЕТОННИХ РЕБРИСТИХ ПЛИТ ПОКРИТТЯ ВИРОБНИЧОЇ БУДІВЛІ

Вінницький національний технічний університет

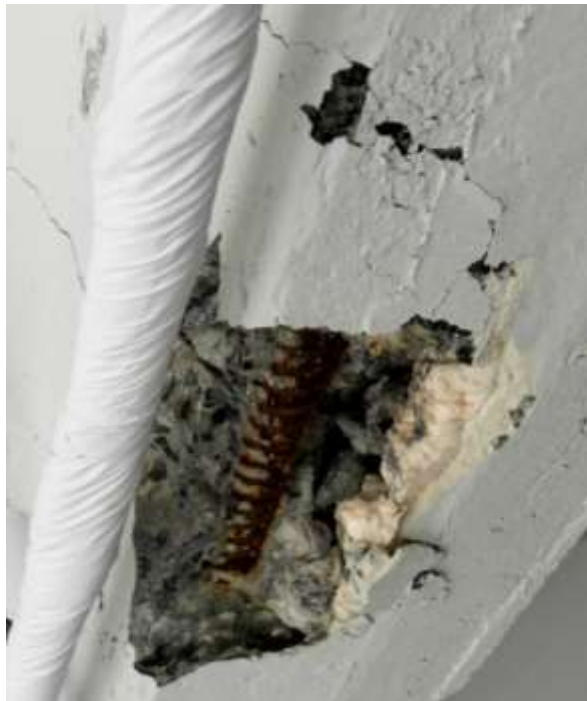
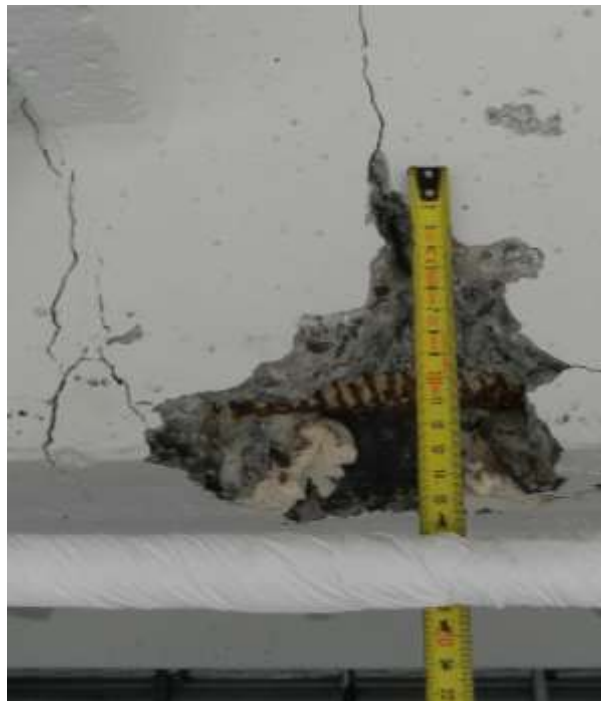
В результаті огляду, обмірів та інструментальних випробувань неруйнівними методами було встановлено, що на сусідніх повздовжніх ребрах дефектних плит покриття наявні руйнування бетонного каменю захисного протяжністю більше 150 мм з викиршуванням бетону, наскрізні широкі тріщини у розтягнутій зоні бетону в центрі ребер плит на значній довжині (рис. 2). Виявлені масові вертикальні та похилі тріщини на повздовжніх ребрах на приопорних ділянках, в зонах між поперечними ребрами та в зоні примикання поперечних ребер (рис. 3, 4). Крім того, виявлені суттєві дефекти на плитній частині ребристих плит, в тому числі масові волосяні тріщини. Виявлено також, що стріла прогину та залишкові деформації обох плит (50 ... 70 мм) набагато перевищують допустимі значення згідно з нормативом [7].

Рис. 2. Дефект повздовжніх плит покриття з різних ракурсів: руйнування бетонного каменю повздовжнього ребра з оголенням, корозією та вигинами повздовжньої арматури, численні силові вертикальні тріщини на повздовжньому ребрі.

Рекомендовано виконати демонтаж дефектних плит, та заміну на нові надійні конструкції аналогічного опалубного розміру. Як варіант, може бути виконаний капітальний ремонт дефектних плит з їх суттєвим підсиленням. Автори наукової роботи, зваживши на серйозну небезпеку поточної ситуації, рекомендували власникам будівлі здійснити невідкладні протиаварійні заходи з тимчасового розвантаження дефектних плит.

Рекомендований спосіб тимчасового підсилення – встановлення під повздовжніми ребрами плит системи домкратних опалубних розвантажувальних стійок, які одним кінцем впираються в повздовжні ребра плит, а іншим – у плиту нижче розташованого поверху. Згідно з цими рекомендаціями будівельна фірма-підрядник встановила розвантажувальні конструкції, які зберігали стабільність системи покриття аж до виконання ремонтно-відновлювальних робіт.

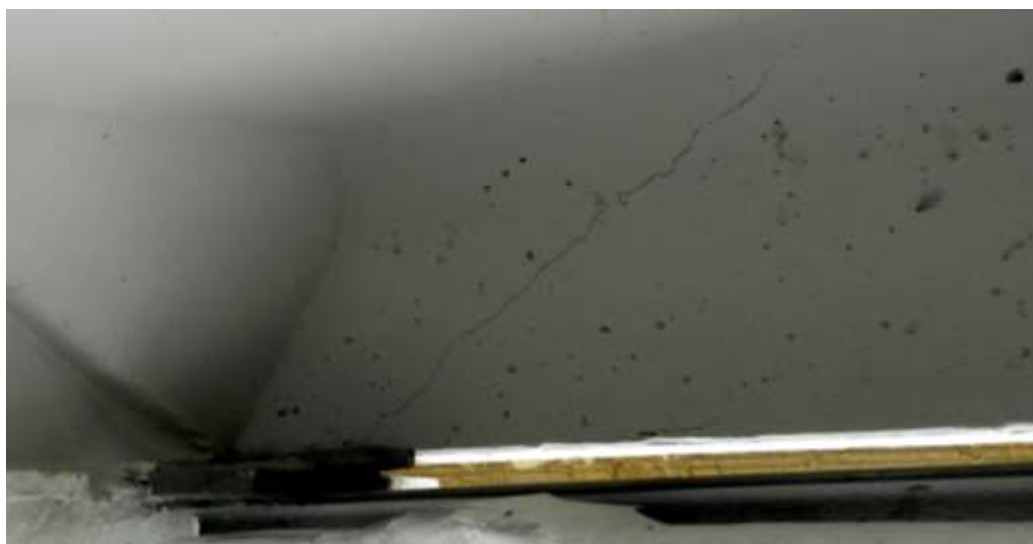
Рис. 3. Похилі тріщини на повздовжніх ребер опорної зони в зоні дії дотичних напружень.

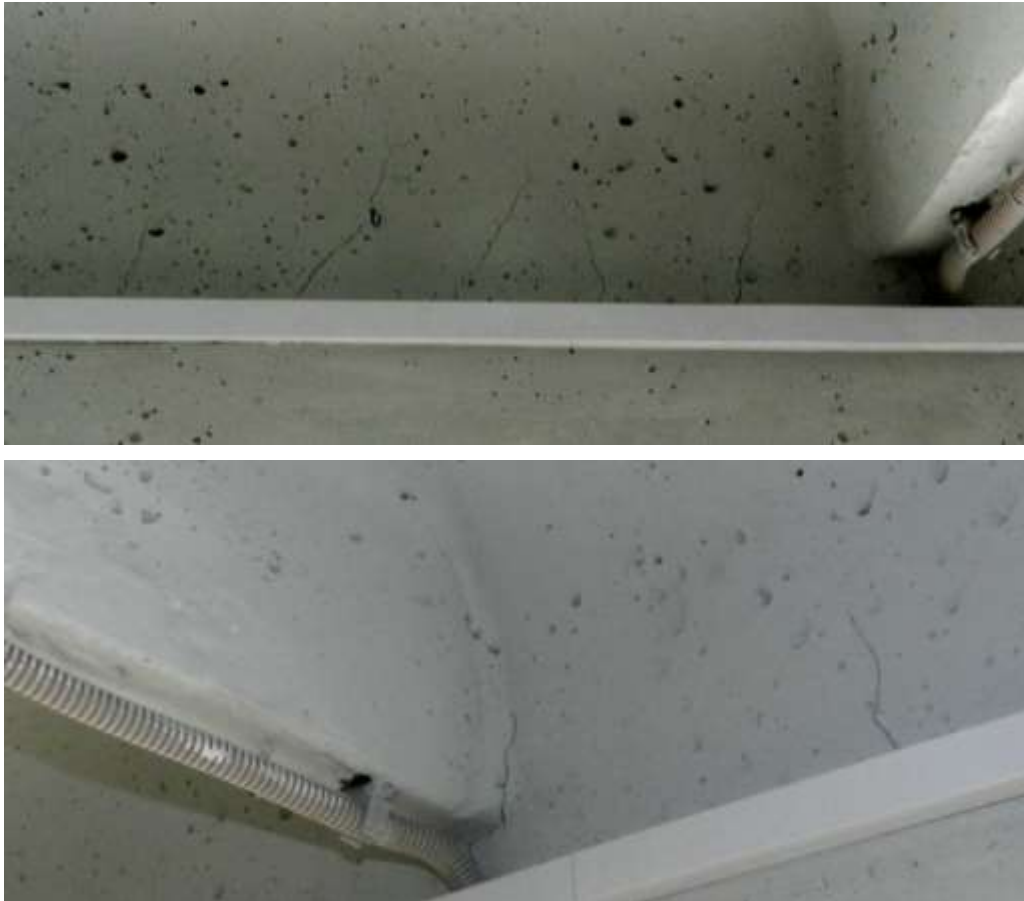
Рис. 4. Масові вертикальні та похилі тріщини на повздовжніх ребрах в зонах між поперечними ребрами та в зоні примикання поперечних ребер.
