ОЦІНКА ТЕХНІЧНОГО СТАНУ ЗАЛІЗОБЕТОННОГО ПЕРЕКРИТТЯ ЖИТЛОВОЇ БУДІВЛІ В УМОВАХ ЗБІЛЬШЕННЯ НАВАНТАЖЕННЯ

Вінницький національний технічний університет

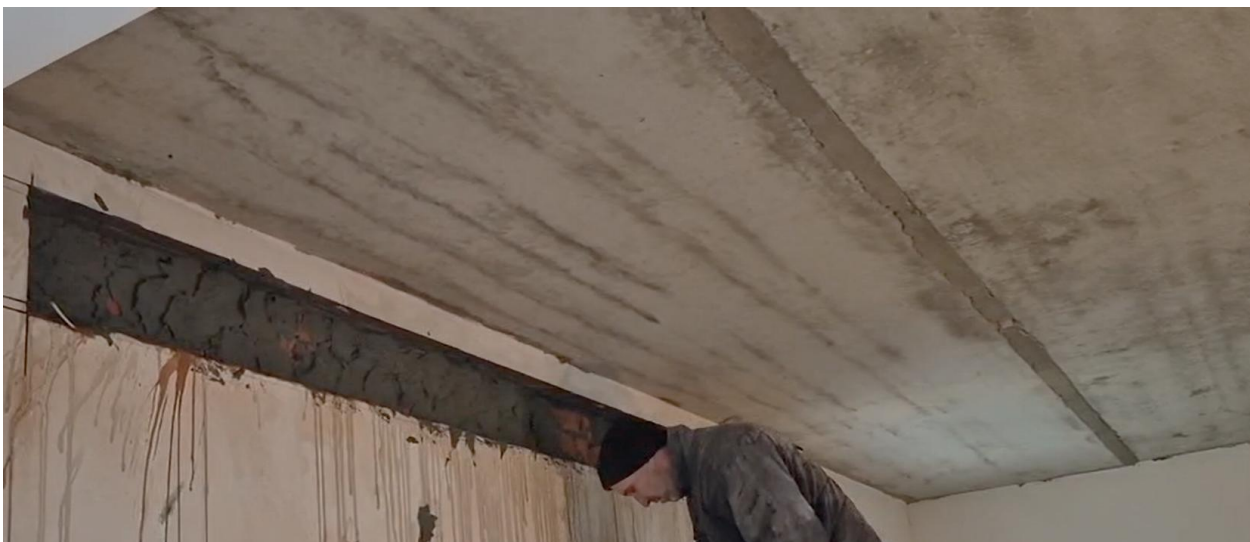
Дослідження стану перекриття проводилися на прикладі житлової будівлі, розташованої у приватному секторі міста Вінниці. Будівля безкаркасна, двоповерхова з підвалом, із зовнішнім та внутрішніми несучими стінами та залізобетонними перекриттями. Об'єктом дослідження є залізобетонне перекриття будівлі, виконане із багатопустотних попередньо напружених плит типу ПБ 63.12.8, виготовлених за екструзійною технологією (рис. 1).

Рис. 1 – Залізобетонна перекриття будівлі з екструзійних багатопустотних плит

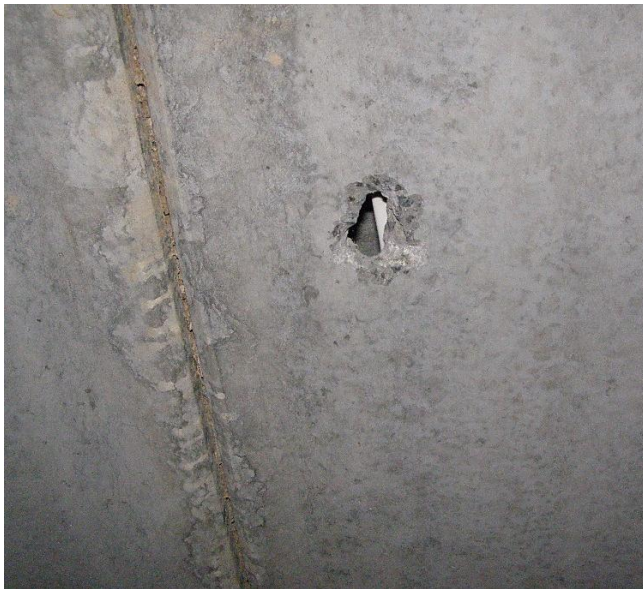
Під час проведення візуального огляду перекриттів були зафіксовані надмірні прогини окремих плит, у порівнянні із граничними значеннями, зазначеними у нормативі [4], які проявляються у вигляді нерівностей поверхні стелі із значним відхиленням від теоретичної горизонтальної площини. Деформації мають плавний характер і найбільш виражені в середній частині прольоту, що є характерною ознакою роботи плити на згин при перевищенні експлуатаційних навантажень (рис.3).

Рис. 3 – Надмірний прогин залізо-бетонної плити перекриття

Отримані результати свідчать про наявність залишкових деформацій, які перевищують допустимі експлуатаційні значення для даного типу конструкцій. Характер прогинів є незворотним, що може вказувати на втрату частини пружної роботи плити та перехід конструкції у стадію часткового тріщиноутворення бетону в розтягнутій зоні.

Під час візуального обстеження конструкції ознак понаднормативного тріщиноутворення виявлено не було, однак зафіксовано суттєві відхилення поверхні перекриття від горизонтальної площини. Максимальні прогини спостерігаються в центральній частині прольоту та мають сталий характер, що свідчить про втрату необхідної жорсткості конструкції та її роботу в перенапруженому стані. Встановлено, також, що фактичні навантаження перевищують несучу здатність плити перекриття. Перевірка нормальних перерізів показала недостатній запас міцності за згинальними моментами, а перевірка похилих перерізів підтвердила наближення конструкції до граничного стану за дією поперечних сил.

Таким чином, технічний стан залізобетонного перекриття оцінюється як аварійний. Подальша експлуатація конструкції без виконання відповідних інженерних заходів є недопустимою, оскільки може призвести до подальшого збільшення деформацій та втрати несучої здатності перекриття.

Технологія підсилення передбачає приклеювання карбонових тканин до нижньої розтягнутої зони тимчасово розвантажених плит за допомогою спеціальних епоксидних клеїв. На припорних ділянках рекомендується використання додаткових армуючих стрічок. Композитні елементи сприймають частину розтягуючих зусиль, що дозволяє збільшити міцність, зменшити деформації та підвищити загальну жорсткість конструкції. Завдяки високій міцності карбонового волокна на розтяг забезпечується ефективне підсилення навіть при незначній товщині армувального шару.
