## ЗНИЩЕННЯ ІХТІОФАУНИ ПІВДЕННОГО БУГУ В РЕЗУЛЬТАТІ БУДІВНИЦТВА МАЛИХ ГЕС

*Проаналізовано стан іхтіофауни Південного Бугу в результаті будівництва гідроелектростанцій. Запропоновано напрямки збереження і відновлення іхтіофауни Південного Бугу.*

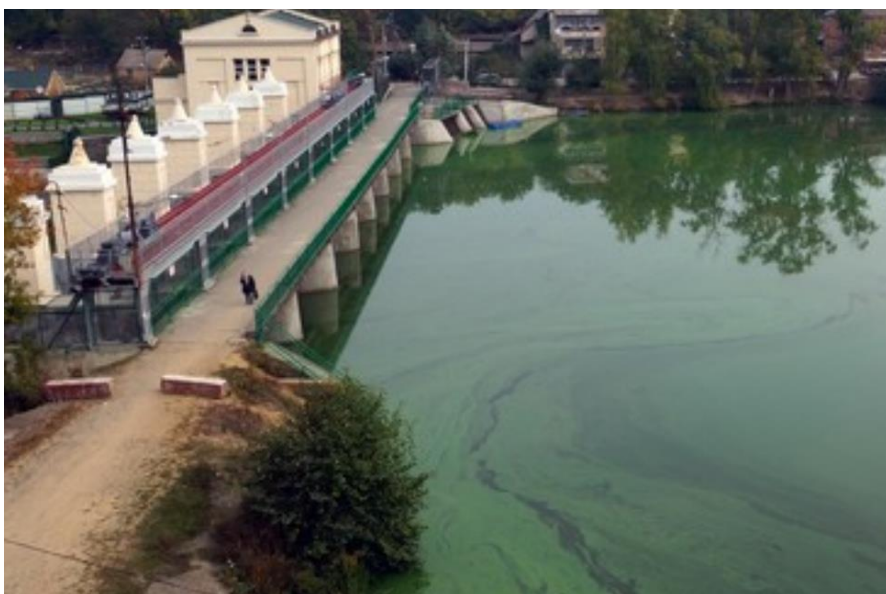
Рисунок 1 – Південний Буг «цвіте і пахне» біля греблі Сабарівської МГЕС у м.Вінниці [1].

Якщо зараз піти до Сабарівської ГЕС, то можна побачити, що річка Південний Буг вся зелена та цвіте. У повітрі є запах квітучої води. Шлюзи перекриті на Сабарівській ГЕС повністю, вода в річці стоїть. На Сабарівській ГЕС тримають потрібний рівень, щоб Вінниця не залишилася без води. Коли спускають воду зі ставків у Хмельницькій області то кожен день її рівень у Південному Бугу піднімається на пару сантиметрів. Коли Сабарівське водосховище наповнюється водою вище норми, її спускають через греблю, щоб вода не застоювалася. Кожного місяця вода береться на аналіз. Вода абсолютно підходить для пиття та побутових потреб, — запевнює керівництво БУВР Південного Бугу [1]. Однак, продемонструвати придатність води для пиття керівництво не наважується.

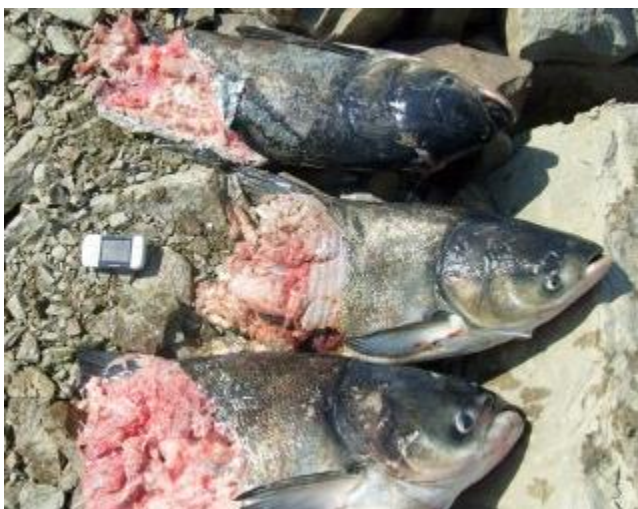
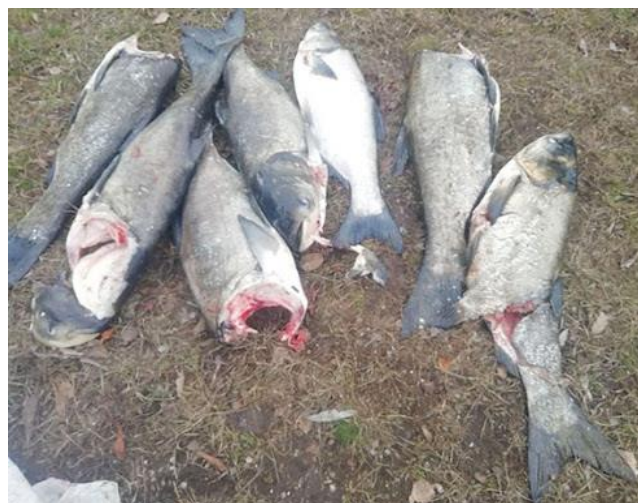
Рисунок 12 – Фото загиблих риб, які вимушені йти на нерест через греблі ГЕС

а) смертельні пошкодження риби, яка йшла на нерест через греблі ГЕС

б) загибель риби в турбінах Дніпрогес.

При проходженні через турбіни у риб спостерігаються механічні та біологічні пошкодження, а також аномальна поведінка. Візуальні обстеження тіла, а також результати розтину загиблих риб дозволили виявити такі основні види травм: випинання очей, рвані рани і розрізи, пошкодження покривів тіла, бульбашки газу в м'язах спини, на зябрових пелюстках, плавниках і в кровоносних судинах, крововиливи в очах, в основах плавників, м'язах, органах черевної порожнини і в мозку, баротравми плавального міхура, розрив стінок плавального міхура, аритмія дихання. У деяких загиблих риб спостерігалось знебарвлення тіла, а в інших, навпаки, його підвищена пігментація. У більшості випадків у риб відзначалися крововиливи в тканинах і органах.

Характер травм багато в чому залежить від розмірів тіла риб. У дрібних риб найбільш сильно ушкоджувався плавальний міхур, а у великих - крім того, спостерігалось порушення покривів тіла,

розрив м'язів і перелом хребта. У загиблих риб спостерігаються: рубані рани, пошкодження тулуба, відсутність частин тіла (рисунок 12).

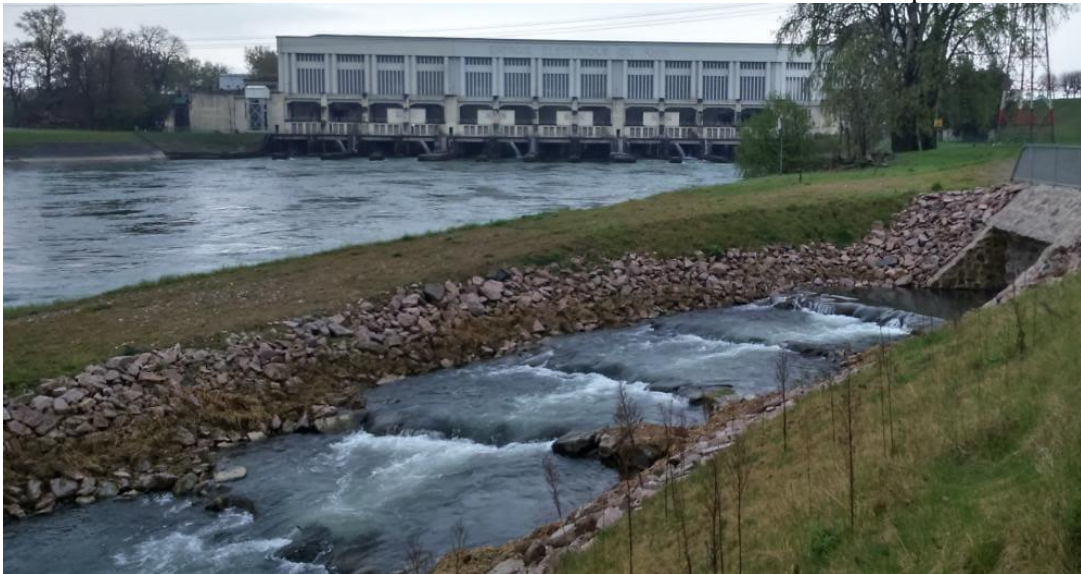
Рибохід ГЕС Джон Дей на річці Колумбія штат Вашингтон в США

Невеликий рибохід на річці Оттер у Великобританії

Рибохід із відновленим природним рельєфом на річці Рейн у Німеччині  
Рисунок 16 - Приклади рибоходів.

Для створення нормальних умов міграції представників іхтіофауни у розвинених країнах на ГЕС застосовуються рибохідні канали (рис.16), і fish-friendly турбіни (рис.15). Навіть у Російській Федерації будуть зручні рибоходи для іхтіофауни (рис.17).

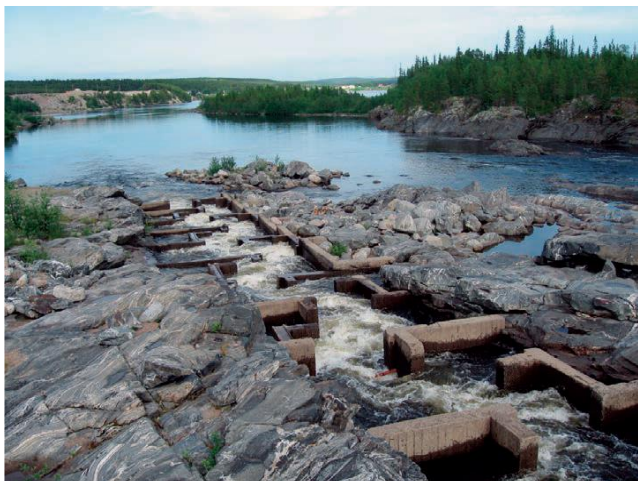
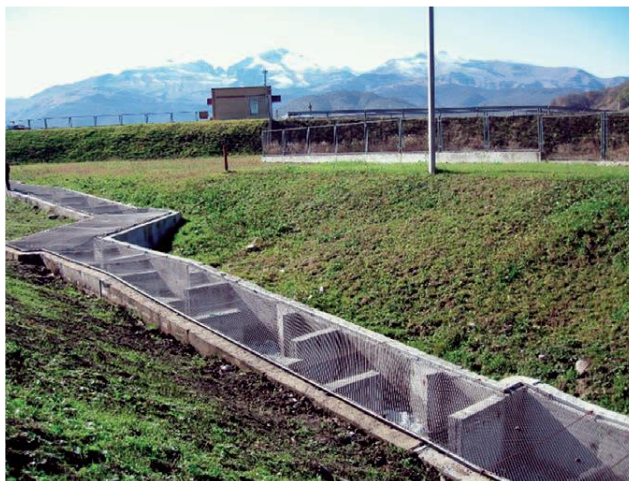
Рисунок 17 – Рибоходи у РФ.

а) Сходовий рибохід на річці Печа у Мурманській області РФ.

б) Сходовий рибохід Аушигерського гідровузла на річці Черек в Кабардіно-Балкарській республіці РФ.
