ЗНИЩЕННЯ ІХТІОФАУНИ ПІВДЕННОГО БУГУ В РЕЗУЛЬТАТІ БУДІВНИЦТВА МАЛИХ ГЕС

¹ Вінницький національний технічний університет

Проаналізовано стан іхтіофауни Південного Бугу в результаті будівництва гідроелектростанцій. Запропоновано напрямки збереження і відновлення іхтіофауни Південного Бугу.

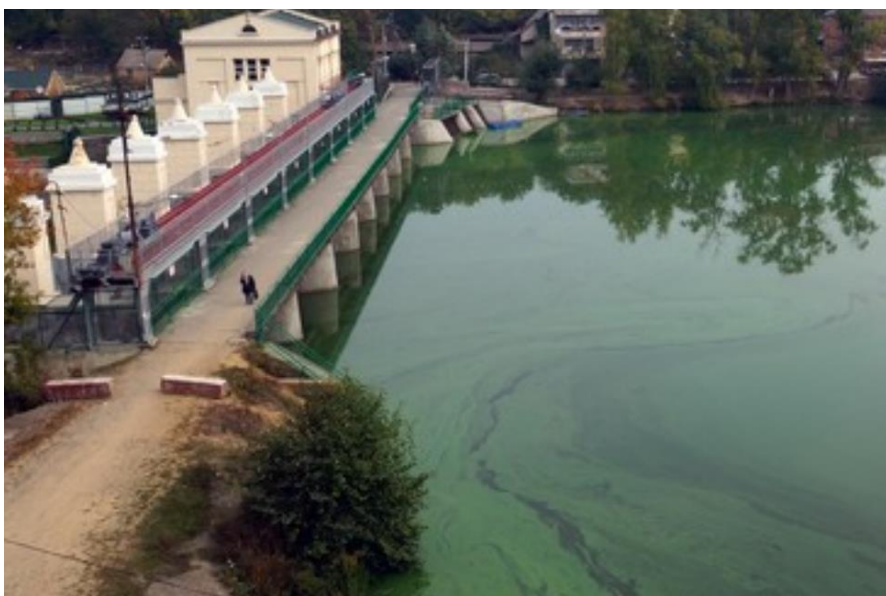
Рисунок 1 – Південний Буг «цвіте і пахне» біля греблі Сабарівської МГЕС у м.Вінниці [1].

Якщо зараз піти до Сабарівської ГЕС, то можна побачити, що річка Південний Буг вся зелена та цвіте. У повітрі є запах квітучої води. Шлюзи перекриті на Сабарівській ГЕС повністю, вода в річці стоїть. На Сабарівській ГЕС тримають потрібний рівень, щоб Вінниця не залишилася без води. Коли спускають воду зі ставків у Хмельницькій області то кожен день її рівень у Південному Бугу піднімається на пару сантиметрів. Коли Сабарівське водосховище наповнюється водою вище норми, її спускають через греблю, щоб вода не застоювалася. Кожного місяця вода береться на аналіз. Вода абсолютно підходить для пиття та побутових потреб, — запевнює керівництво БУВР Південного Бугу [1]. Однак, продемонструвати придатність води для пиття керівництво не наважується.
