СУЧАСНИЙ СТАН ДЕФОРМАЦІЙНИХ ШВІВ БАЛОЧНИХ АВТОДОРОЖНИХ МОСТІВ

Вінницький національний технічний університет

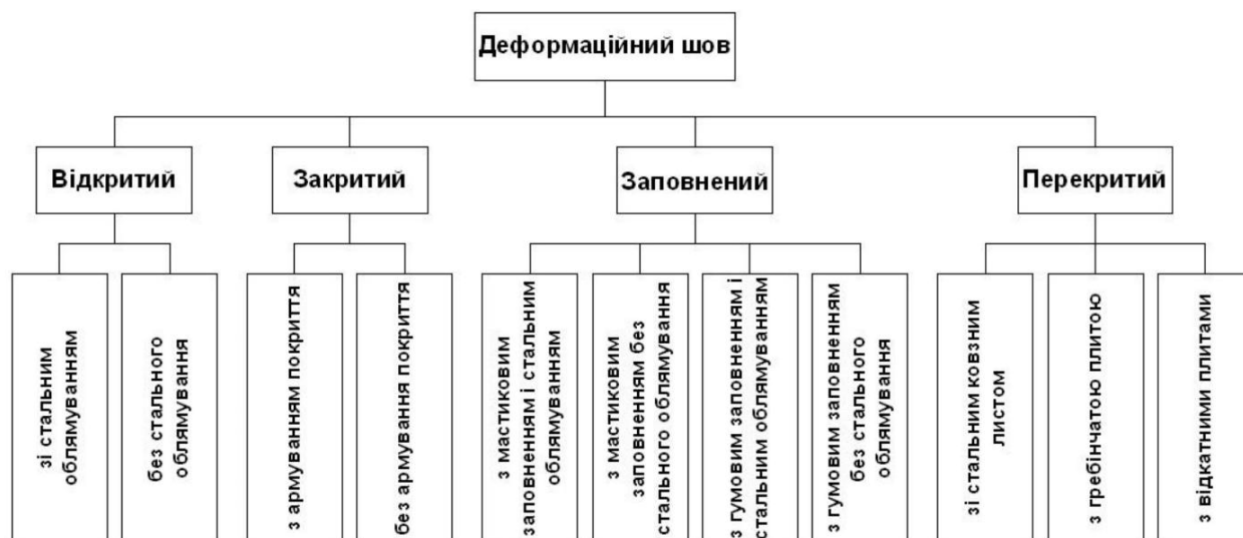
Рис. 1. Класифікація конструкцій деформаційних швів автодорожніх мостів [3]

На даний час відома значна кількість різноманітних швів (рис. 1), де показана їх класифікація [3].

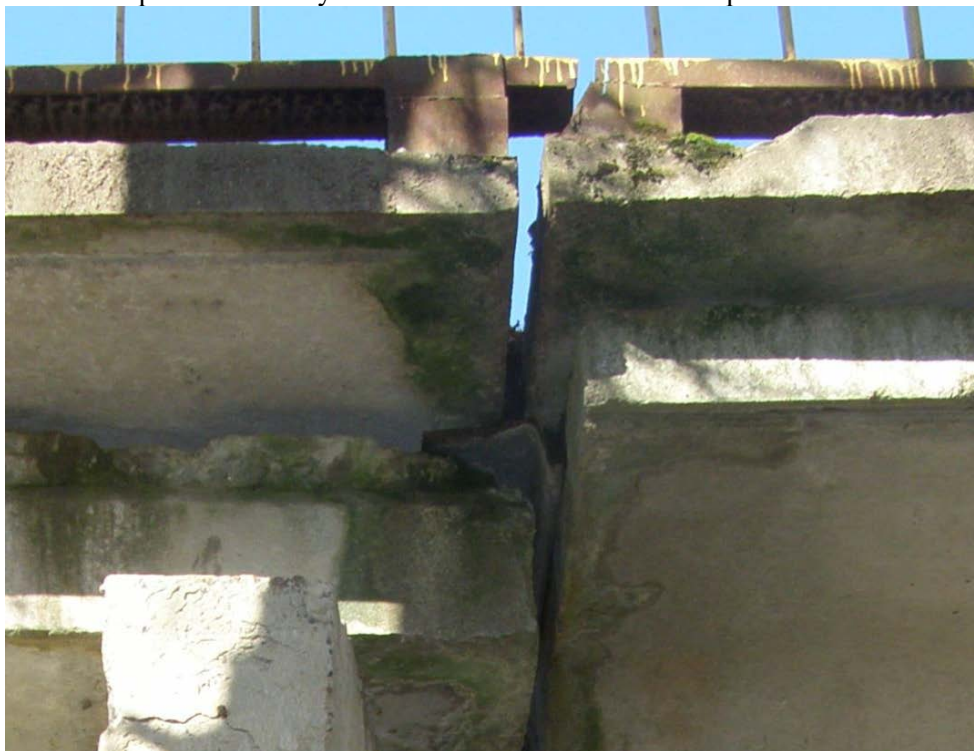
Рис. 2. Зовнішній вигляд та технічний стан деформаційного шва балочного мосту, збудованого у с. Удич, на дорозі Р-54. Руйнування ущільнювача шва. Сліди замокання суміжних бетонних конструкцій. Руйнування ділянок бетону поблизу швів внаслідок втрати морозостійкості.

Дослідження за цим напрямком довели, що деформаційні шви найпростішого (відкритого) типу ненадійні, оскільки, з часом, їх стан суттєво погіршується. Те саме стосується U-подібних компенсаторів. В місцях їх улаштування масово спостерігаються руйнування бетонного каменю

прогонової будови, корозія металу шва і суміжного армування, засмічення швів аж до їх заклинювання. Типовий стан швів найпростішого типу балочних мостів показаний на рис. 2.
