ДОСЛІДЖЕННЯ ВПЛИВУ РІВНЯ КОЛИВАНЬ У КРИСТАЛІЗАТОРІ МАШИНИ БЕЗПЕРЕРВНОГО ЛИТТЯ ЗАГОТОВОК

Український державний університет науки та технологій
м. Дніпро

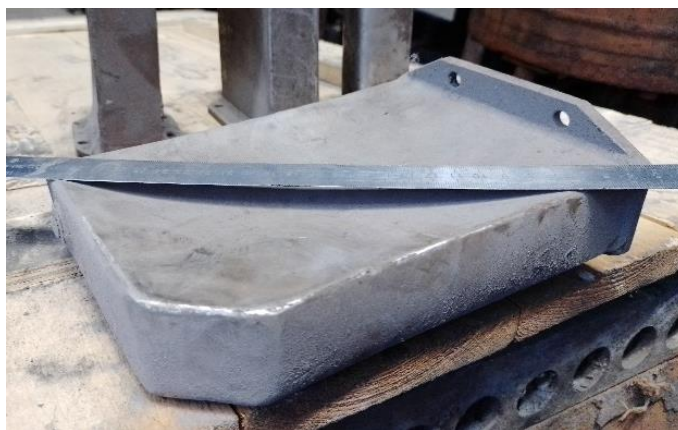
Рис. 3. Деформовані (вогнуті) стінки бачка кристалізатора

Встановлено та досліджено, що на стабільну роботу коливань рівня металу у кристалізаторі суттєво впливає цілісність металевих бачків, які встановлені всередині кристалізатора та впливають на проходження електромагнітного сигналу, гамма-кванти з енергією $\sim 1,3$ МеВ, від джерела іонізуючого випромінювання до сцинтиляційного детектора LB 6752-11. Зменшення розміру перерізу бачка з 40 мм до 20 мм призводить до нестабільної роботи струмка підвищеної амплітуди коливань у кристалізаторі та виведення струмка з технологічного процесу.
